# 석면조사결과보고서

2015.02.05

1> 용역명 : 도림초등학교 건축물 석면조사

(주)국토석면환경연구원은 「도림초등학교 건축물 석면조사」 범위에 해당하는 경기도 구리시 아차산로 431에 대해 「석면안전관리법」 제22조제1항 및 같은 법 시행규칙 제28조제1항에 따라 2015년 01월 27일 건축물 석면조사를 실시하였습니다.

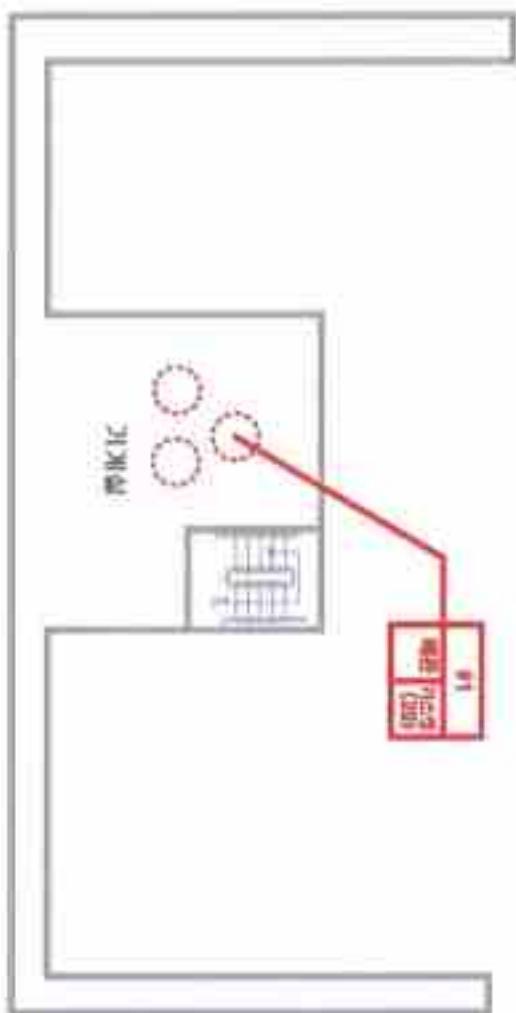
# 지하1층

| 시료번호 | 시료제작일 | 검출자재 | 동일률정구역 | 면적(m <sup>2</sup> ) | 석면<br>유무 | 석면형<br>태도 | 비석면<br>유무 | 판별방법 |
|---|---|---|---|---|---|---|---|---|
| #1 | 예전 | 가스켓 | 기계실 | 1 | 비석면 | 20 | 4 | 비표본<br>보증<br>(대한-석면제작, 유제비) |

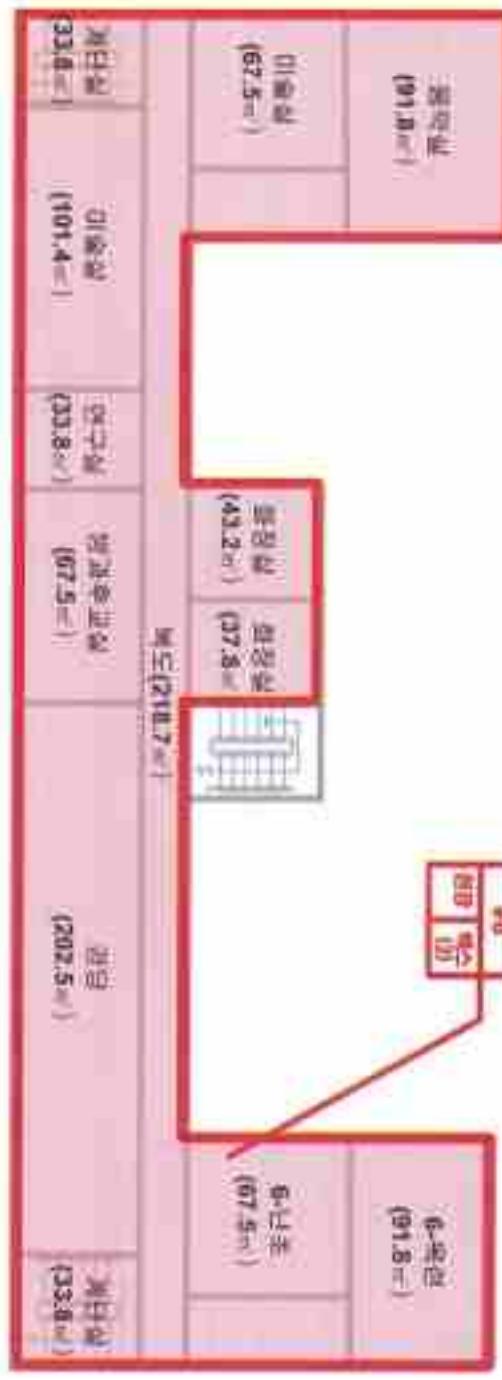
# 5층

| 시설번호 | 시설제작 | 건축자체 | 동일물품구매 | 면적(m <sup>2</sup> ) | 설비<br>종류 | 설비<br>유형 | 설비<br>설정수 | 설비<br>설정 | 설비<br>설정 | 설비<br>설정 |
|---|---|---|---|---|---|---|---|---|---|---|
| #0 | 한화 | 백스 | #-전기 | 1,001.3 | 전기면 | 2 | 10 | 보통 | 전기설비<br>설비<br>설비<br>설비 | 전기설비<br>설비<br>설비<br>설비 |
