보고서 문서 번호
KAMI-21-B-093

석면 조사 결과 보고서

[경기도 구리시 건원대로34번길 118 (인창동 669-2)]
인창중학교

2021. 03.

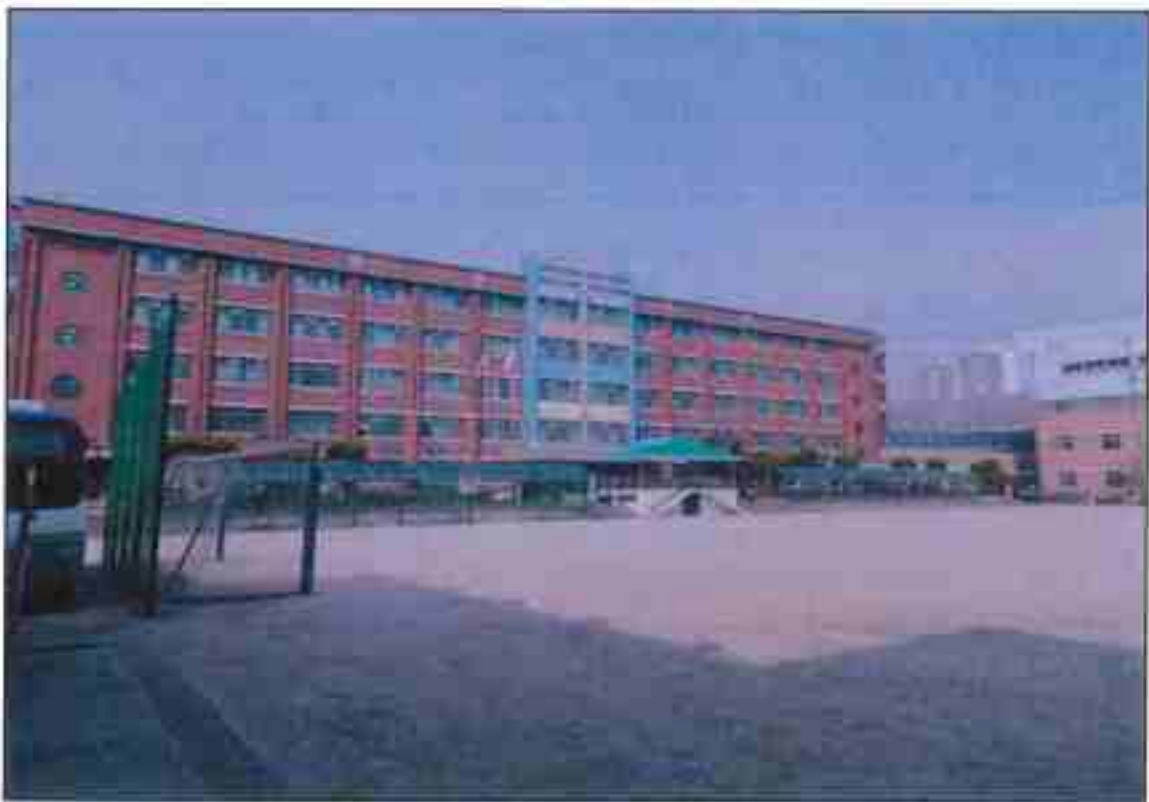
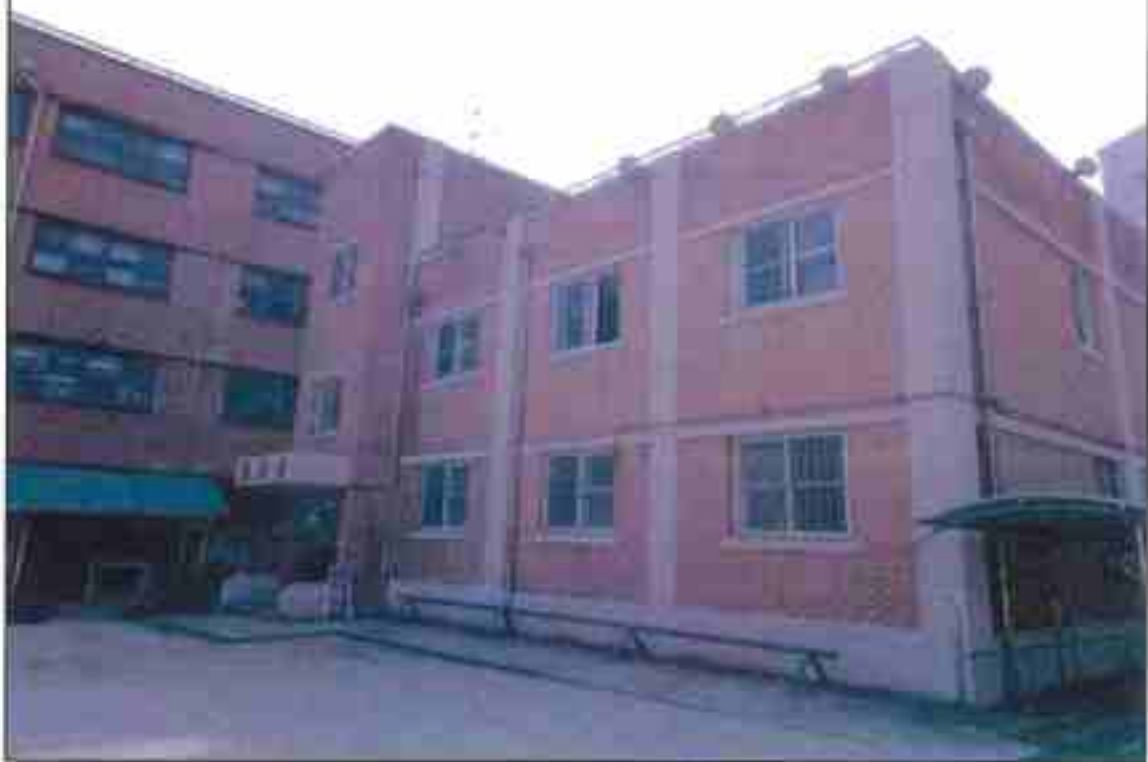
합숙소

2층 코치실 (12㎡)	복도, 계단 (95㎡)	화장실(남) (16㎡)	선수대기 실 1 (16㎡)	선수대기 실 2 (16㎡)	선수대기 실 3 (16㎡)	선수대 기실 4 (16㎡)	선수대기실 5 (16㎡)
1층 감독실 (12㎡)		화장실(남) (16㎡)	합숙소식당 (48㎡)	학생탈의실(남) (24㎡)		합숙소회 의실 (24㎡)
