# 인창고 교사동 석면해체 · 제거공사 석면농도측정 결과보고서

□ 경기도 구리시 왕숙천로 339(인창동)  
인창고등학교

문서번호 : 2024DHAN- SN 6AF

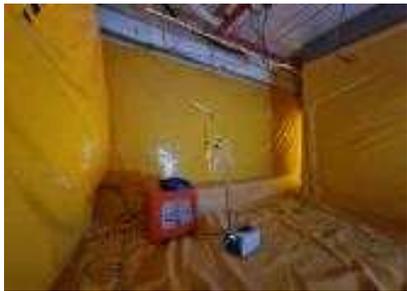
시료번호	#01	시료번호	#02
채취위치	B동 2층 방1 (감독실)	채취위치	B동 2층 방3 (1호실)
측정결과	기준치 이하	측정결과	기준치 이하
사진대지

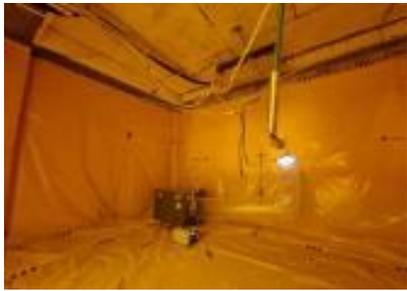
시료번호	#03	시료번호	#04
채취위치	B동 2층 방5 (3호실)	채취위치	B동 2층 복도
측정결과	기준치 이하	측정결과	기준치 이하
사진대지

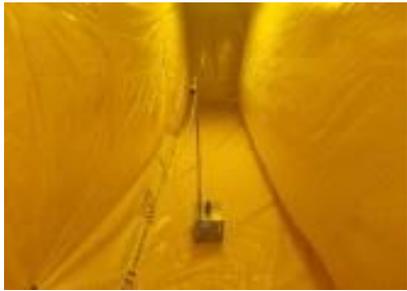
시료번호	#05	시료번호	-
채취위치	B동 2층 복도	채취위치	-
측정결과	기준치 이하	측정결과	-
사진대지

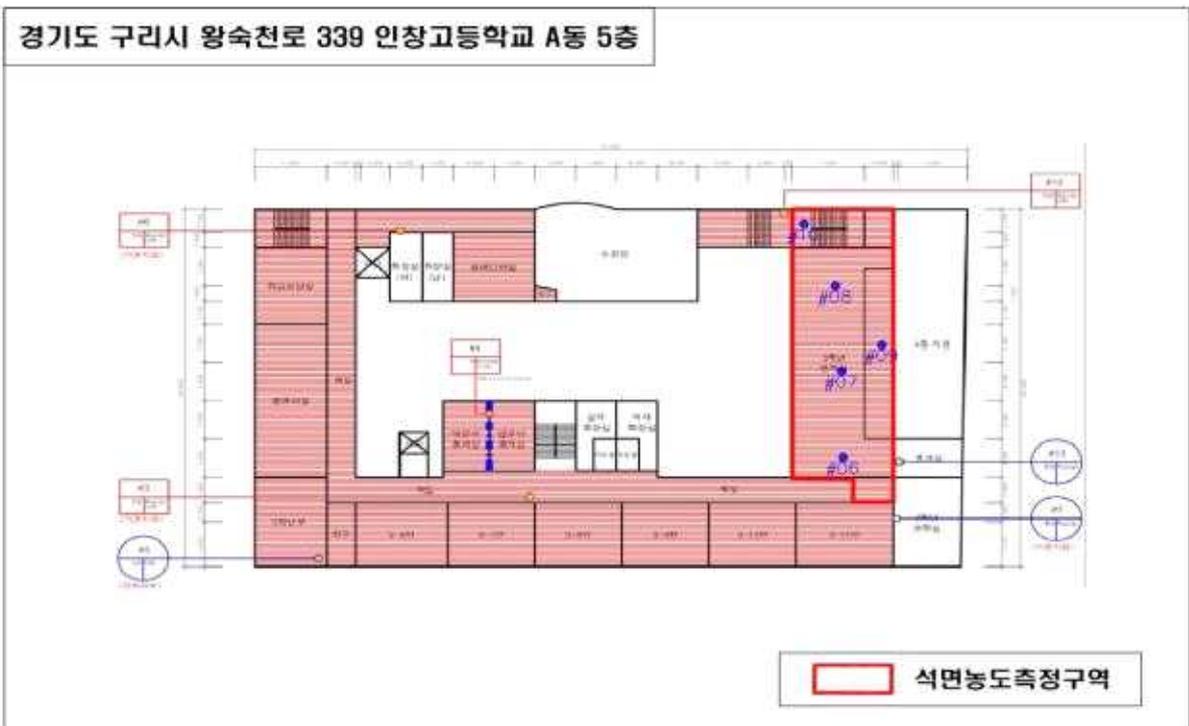
2-2. 측정 위치도(측정 장소)

측정위치도[측정장소]	경기도 구리시 왕숙천로 339(인창동) 인창고등학교 A동 5층	석면 면적	339.75㎡	밀폐 면적	339.75㎡
-------------	---------------------------------------	----------	---------	----------	---------

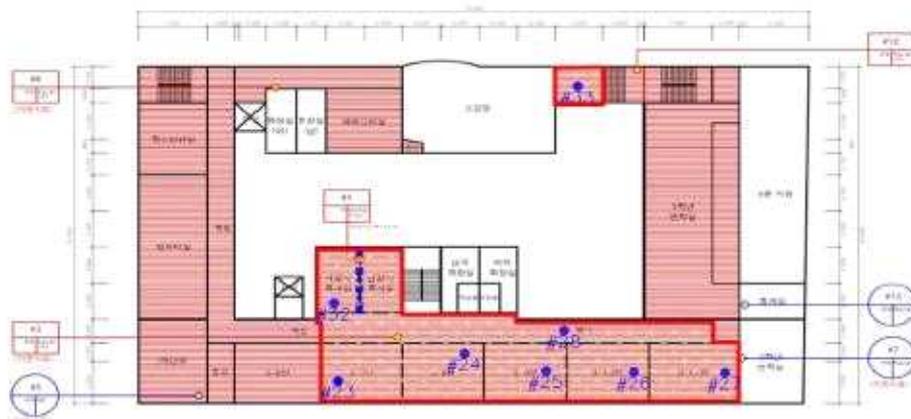
2-5. 측정 위치도(측정 장소)

측정위치도[측정장소]	경기도 구리시 왕숙천로 339(인창동) 인창고등학교 A동 5층	석면 면적	텍스	밀폐 면적	609.79㎡
			592.29㎡		
			밤라이트		
			17.5㎡

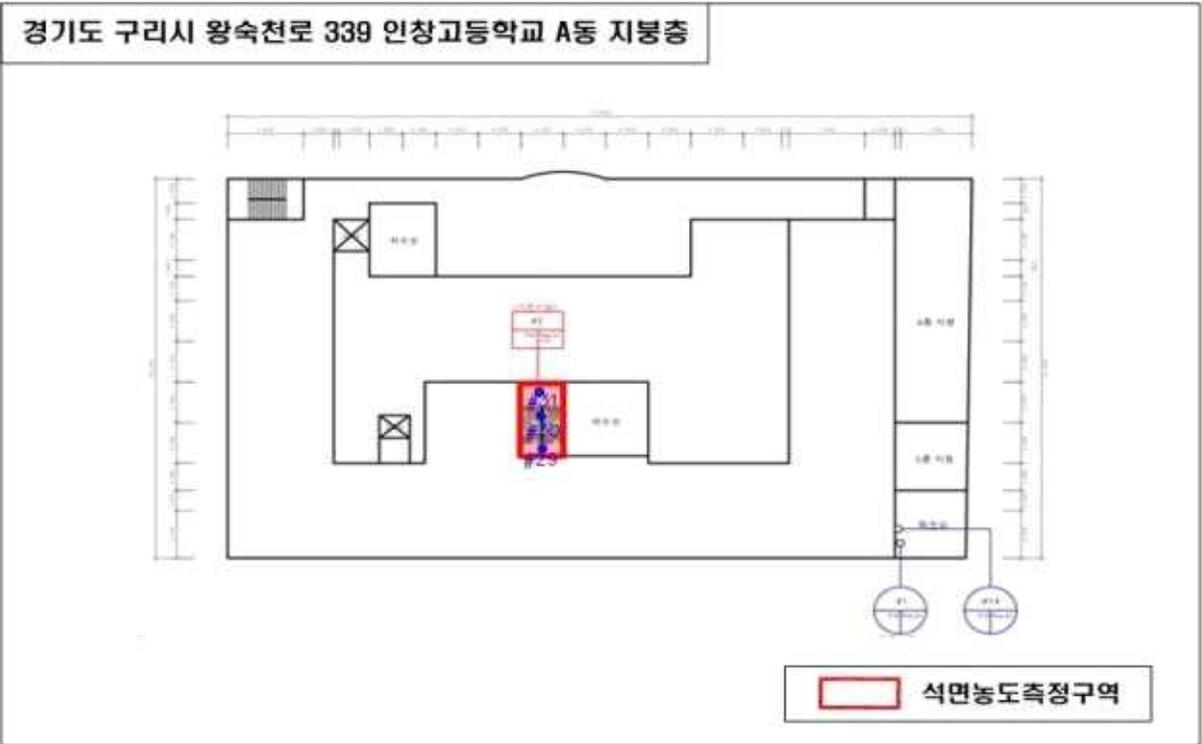
측정위치도[측정장소]	경기도 구리시 왕숙천로 339(인창동) 인창고등학교 A동 지붕층	석면 면적	34.44㎡	밀폐 면적	34.44㎡
-------------	--	----------	--------	----------	--------

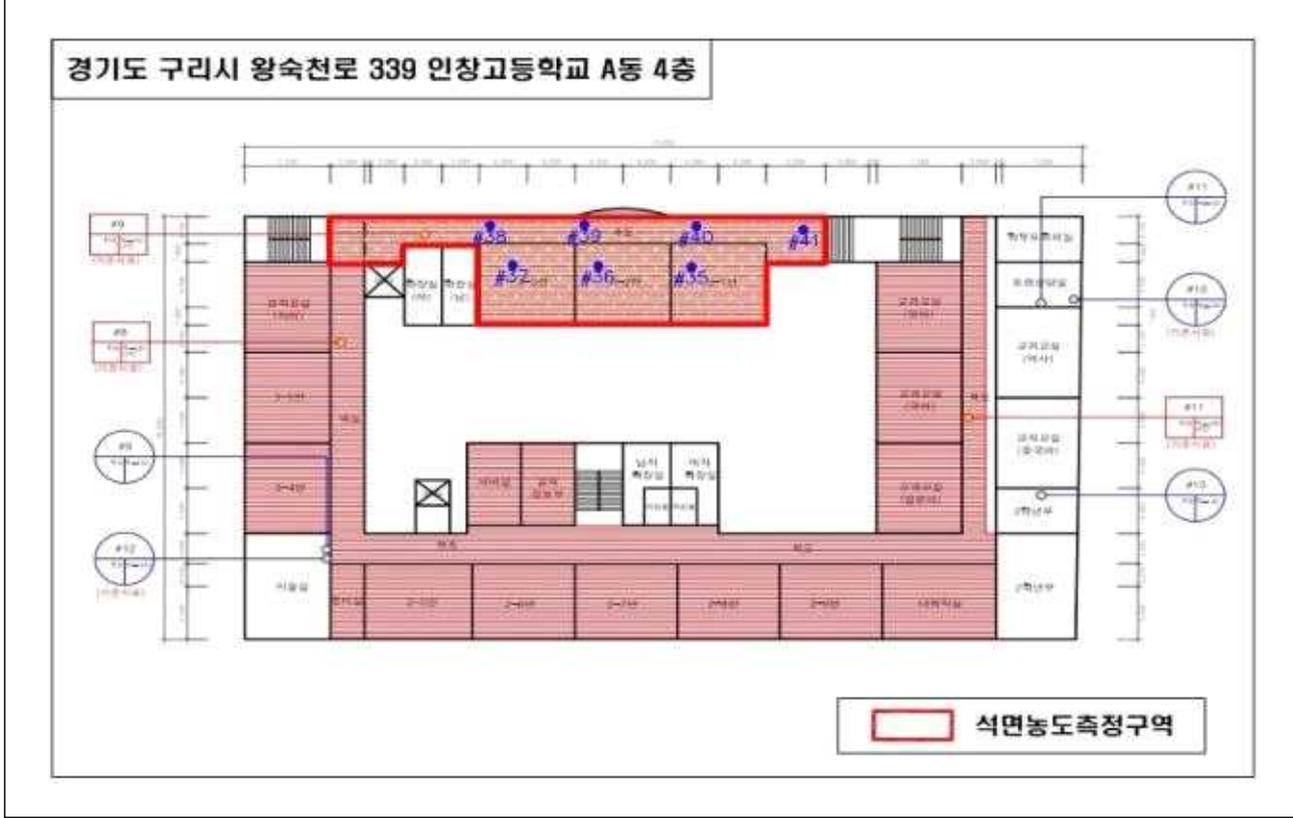
**2-7. 측정 위치도(측정 장소)**

측정위치도[측정장소]	경기도 구리시 왕숙천로 339(인창동) 인창고등학교 A동 4층	석면 면적	333.64㎡	밀폐 면적	333.64㎡
-------------	---------------------------------------	----------	---------	----------	---------

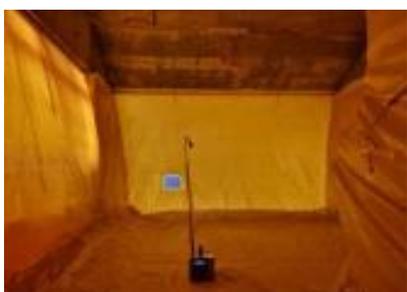
시료번호	#41	시료번호	#42
채취위치	4층 복도	채취위치	4층 2-7반(2-2반)
측정결과	기준치 이하	측정결과	기준치 초과
사진대지

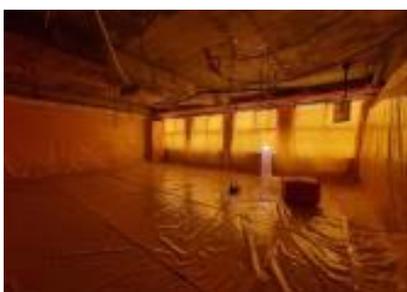
측정날짜	시료 번호	측정 위치	측정시간 (분)	유량 (ℓ/min)	측정농도 (개/cm³)	초과여부
01월 22일	B-1	공시료1	-	-	0.000	기준치 이하
	B-2	공시료2	-	-	0.000	기준치 이하
	#35	4층 3-1반(3-5반)	100	10.214	0.001	기준치 이하
	#36	4층 3-2반(3-6반)	100	10.320	0.002	기준치 이하
	#37	4층 3-3반(3-7반)	100	10.294	0.002	기준치 이하
	#38	4층 복도	100	10.228	0.003	기준치 이하
	#39	4층 복도	100	10.315	0.001	기준치 이하
	#40	4층 복도	100	10.273	0.002	기준치 이하
	#41	4층 복도	100	10.314	0.002	기준치 이하
	#42	4층 2-7반(2-2반)	100	10.350	0.018	기준치 초과
	#43	4층 2-8반(2-1반)	100	10.437	0.013	기준치 초과
	#44	4층 복도	100	10.327	0.011	기준치 초과
	#45	4층 복도	100	10.374	0.010	기준치 초과

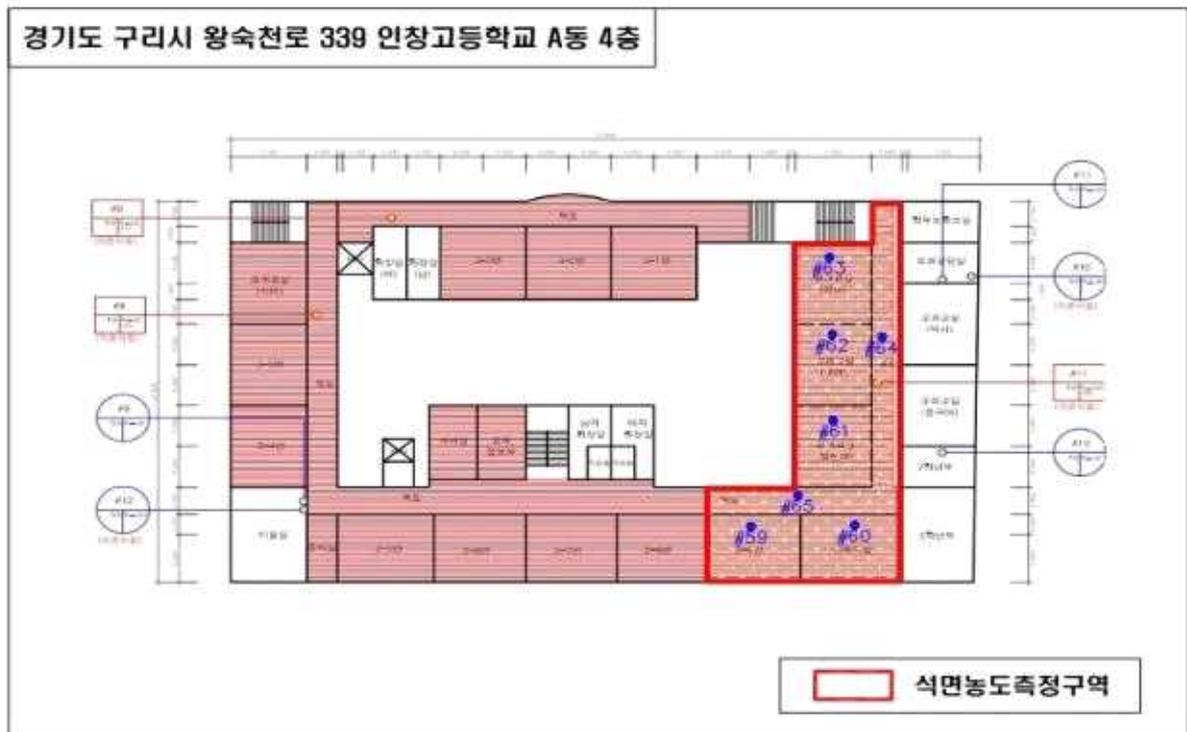
2-10. 측정 위치도(측정 장소)

측정위치도[측정장소]	경기도 구리시 왕숙천로 339(인창동) 인창고등학교 A동 4층	석면 면적	493.38㎡	밀폐 면적	493.38㎡
-------------	---------------------------------------	----------	---------	----------	---------

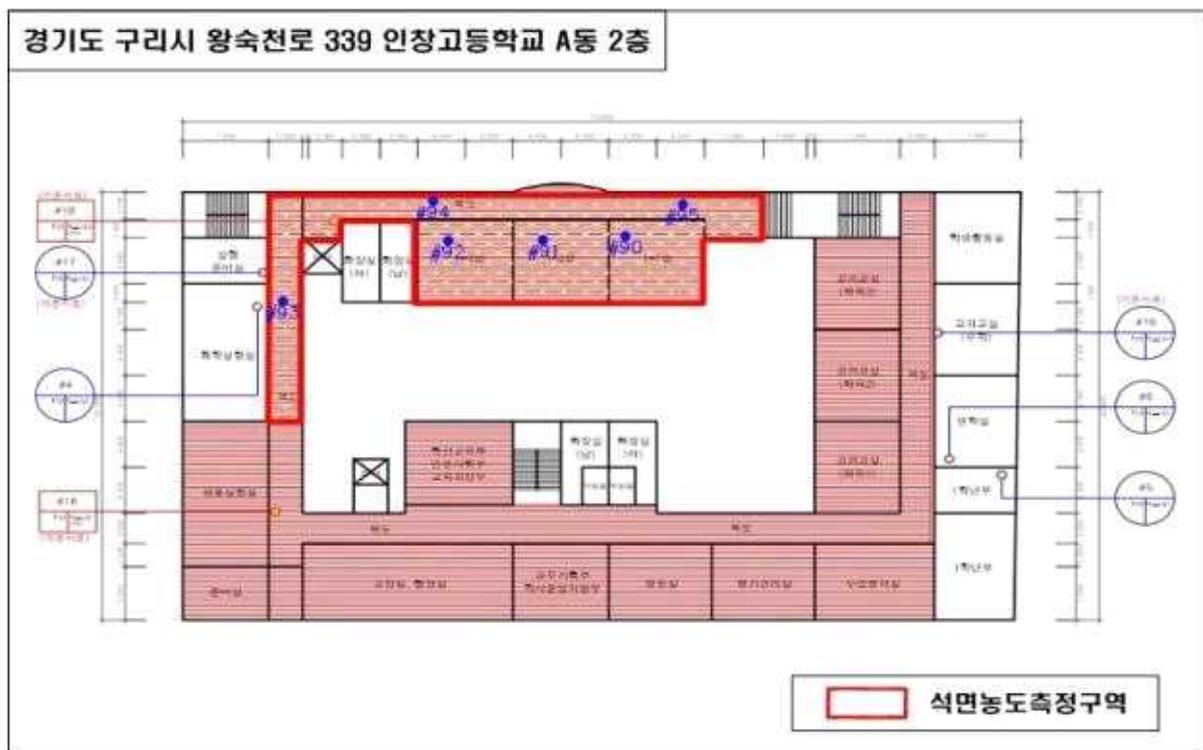
2-14. 측정 위치도(측정 장소)

측정위치도[측정장소]	경기도 구리시 왕숙천로 339(인창동) 인창고등학교 A동 2층	석면 면적	385.39㎡	밀폐 면적	385.39㎡
-------------	---------------------------------------	----------	---------	----------	---------

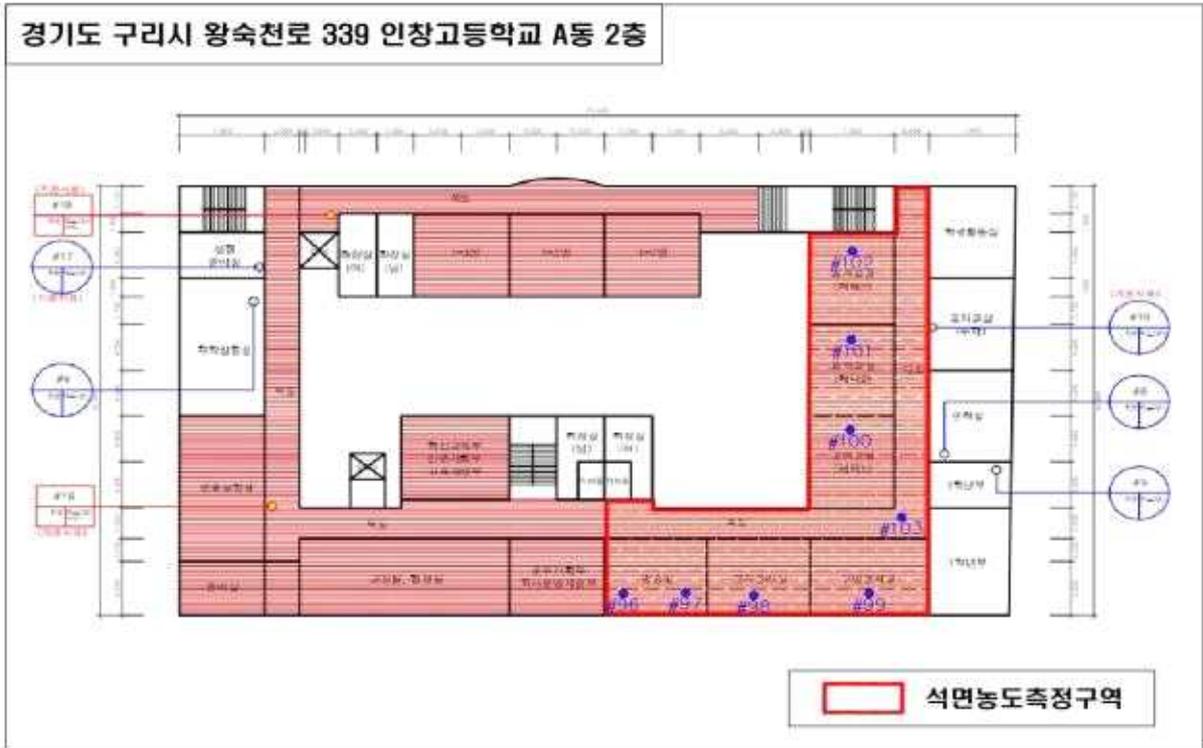
**2-15. 측정 위치도(측정 장소)**

측정위치도[측정장소]	경기도 구리시 왕숙천로 339(인창동) 인창고등학교 A동 2층	석면 면적	604.26㎡	밀폐 면적	604.26㎡
-------------	---------------------------------------	----------	---------	----------	---------
