〈 석면조사분석 결과서 〉

수택초등학교
건축물 석면지도 작성 및 위해성 평가 용역

건 축 물 석 면 조 사 보 고 서

용역명 : 수택초등학교 건축물 석면지도 작성 및 위해성 평가 용역

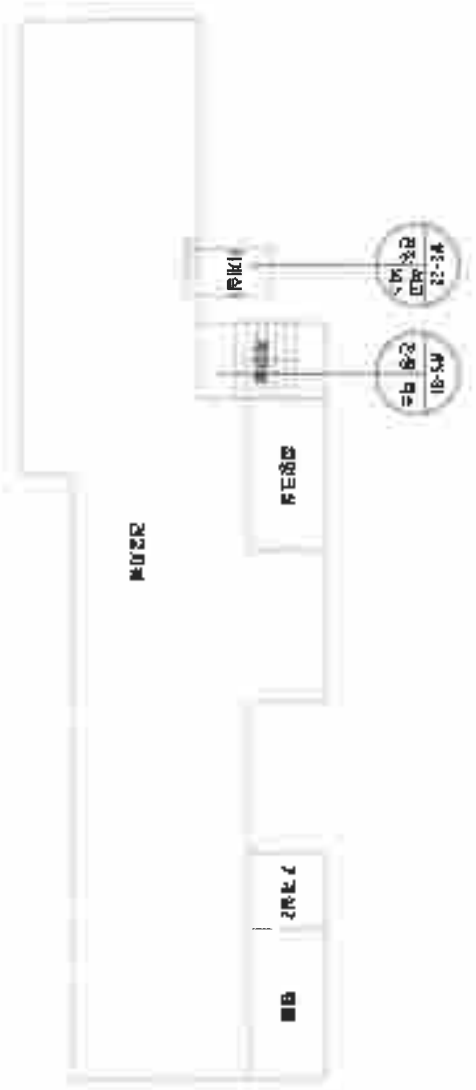
건축자재 인식표	
건축자재 인식표	
지도기호	
건축물명	수력주동발전
건축물 소재지	경기도 구리시 갈매로188번길 48 수력주동발전
예민조사항	{수}내연염생보호인구소
수면일수	20181114~18
조사일	2018년 11월 14일

비 인기운사, 철선공사로 중 건축물 유도 또는 운사시 석면 함유 상태 또는 XRF로 확인되어 석면이 미검출시 방호복 착용 등 석면 관리 또는 철근이 손상 되었을 경우 석면 보수 작업하여 건축물 인위적으로 손 입시키지 않도록 함.
